El estado ruinoso de la casa de bombas de Nativitas y su condición patrimonial en Xochimilco

The dilapidated state of the Nativitas pump house and its heritage status in Xochimilco

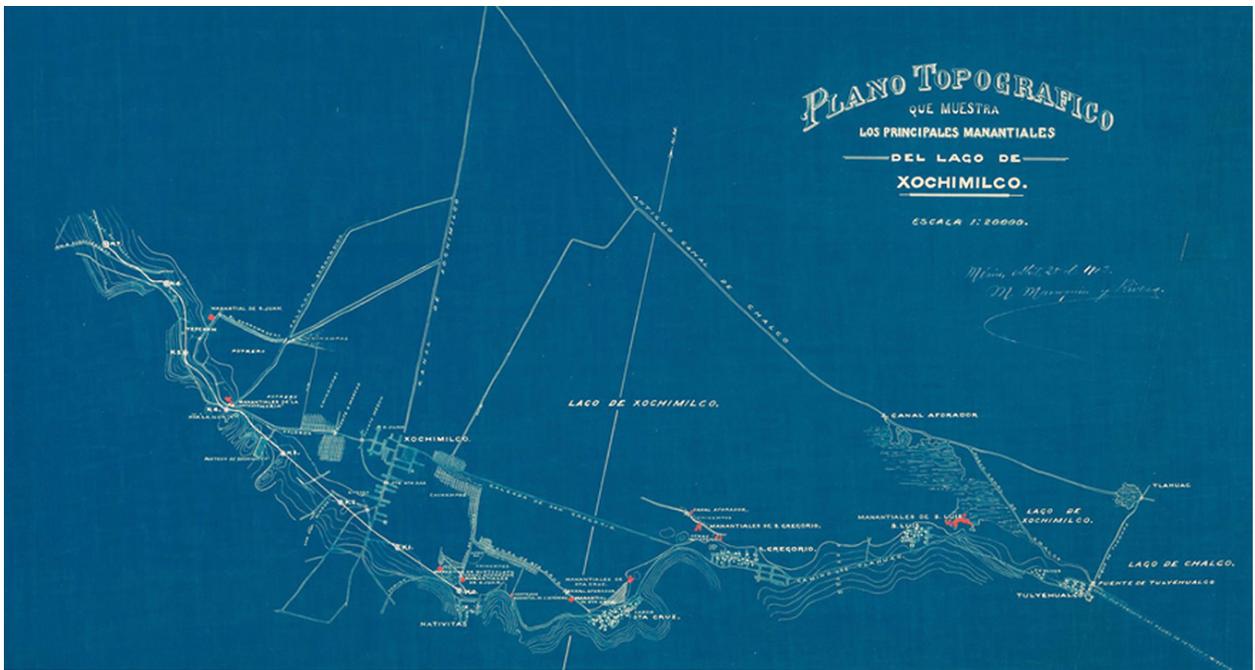
Figura 1. La calidad del agua de los lagos de Xochimilco y Chalco aseguraron la dotación de agua a la ciudad. *Plano topográfico que muestra los principales manantiales del lago de Xochimilco, 1902.*

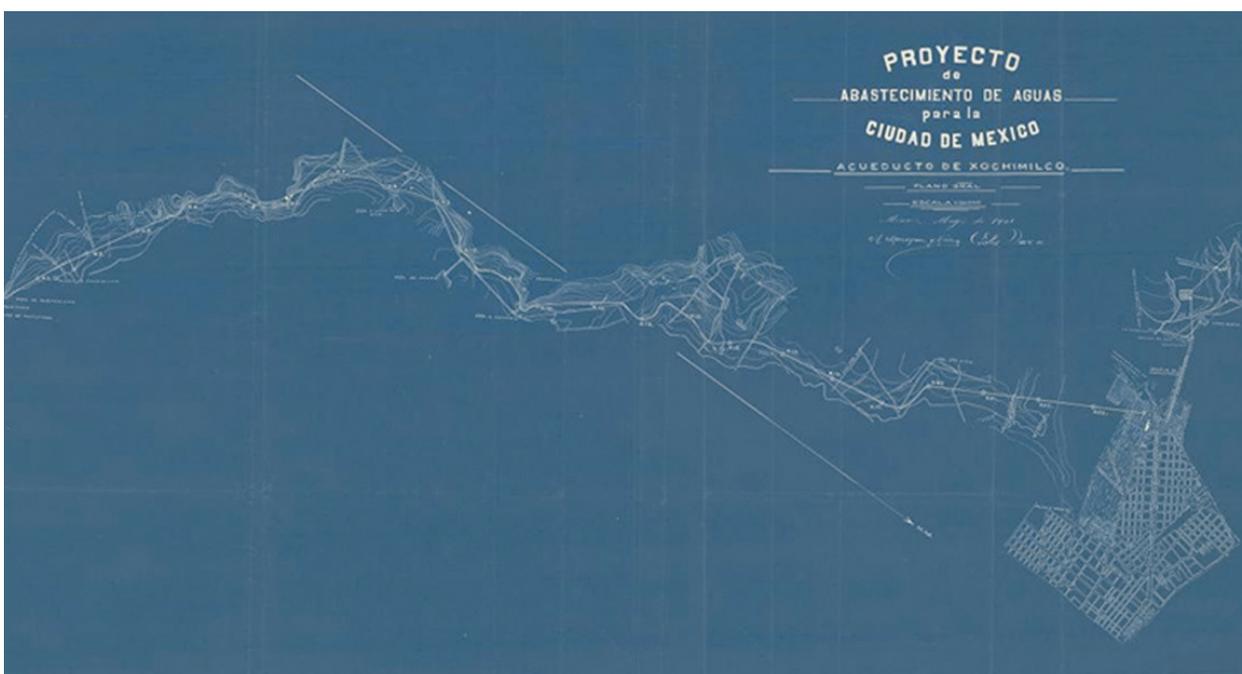
Figura 2. Se muestra la extensión del sistema de abastecimiento.

Proyecto de abastecimiento de aguas con el acueducto de Xochimilco, 1901.

Así se estableció un circuito principal regular de norte a sur y de oriente a poniente. Además, la obra se economizó con la adaptación de la antigua red de cañerías, pero los nuevos tramos regularizaron y reorganizaron a la ciudad (Figura 2).

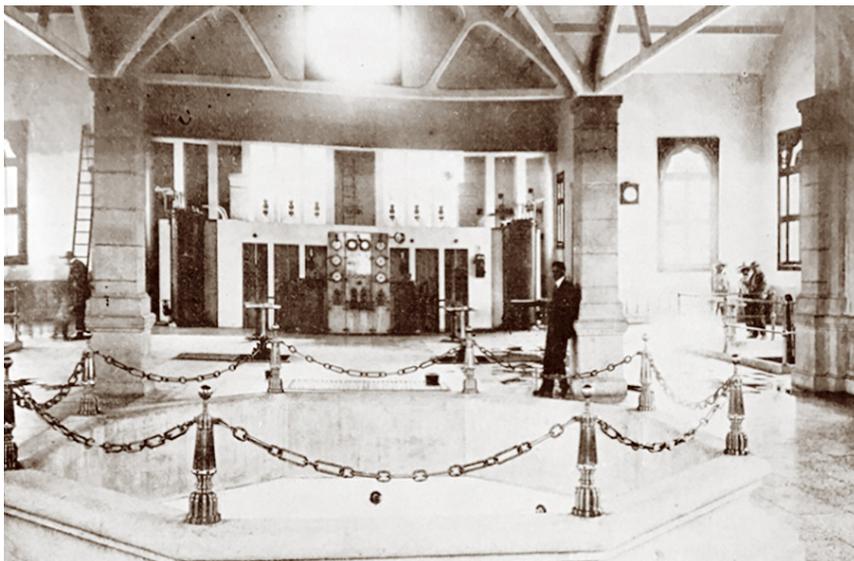
Figura 3. Al fondo el área eléctrica de la maquinaria y en primer plano el brocal del manantial.³⁸ 1914. *Interior de la Planta de Bombas no. 3. en Nativitas.* Fuente: Manuel Marroquín y Rivera.

baja zonificaba el área eléctrica de apoyo, los registros de las galerías y la maquinaria de carga y mantenimiento (Figura 3). La experiencia resultante permitió el desarrollo de la tesis profesional del Ing. Alfredo Alvarado.³⁴ Con la interpretación espacial higienista³⁵ se vinculó el dominio operativo, visual y ambiental. De esta forma la ventilación, el soleamiento, la altura y las áreas verdes³⁶ también aportaron a su vocación³⁷ de infraestructura urbana.

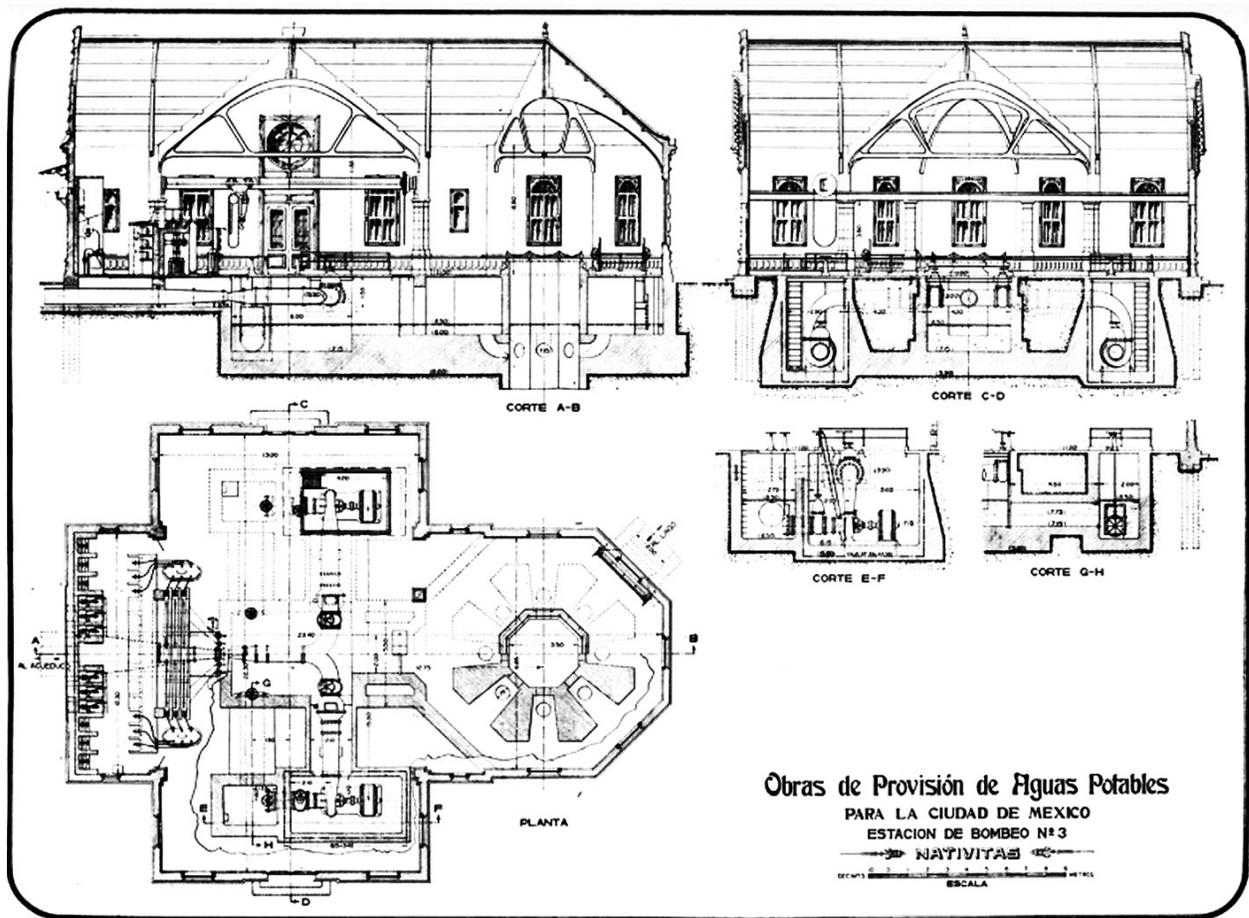
Figura 4. Planos de edificación de la casa de bombas Nativitas. *Obras de provisión de aguas potables para la Ciudad de México. Estación de bombeo no. 3 Nativitas, 1914.*

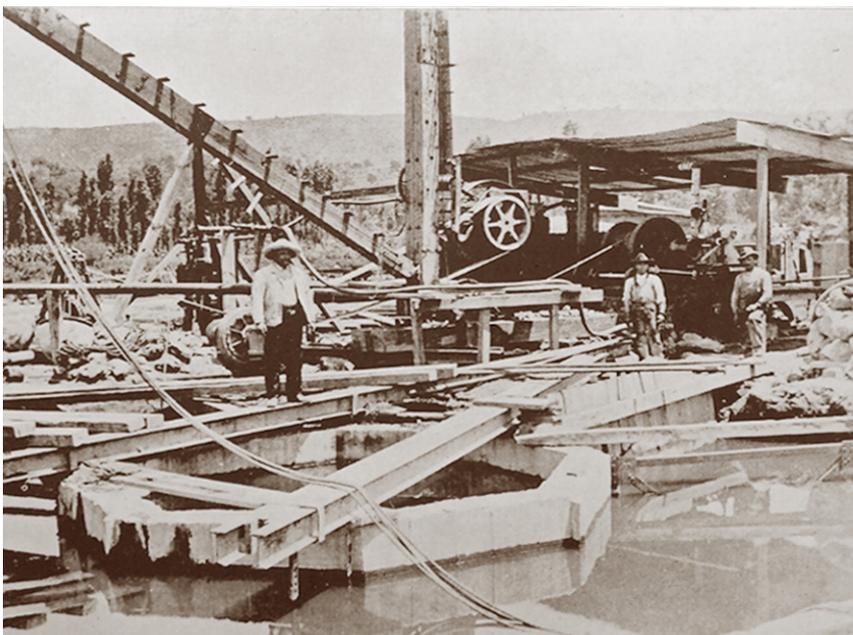
Figura 5. El brocal octagonal delimitó al manantial brotante y delimitó el diseño perimetral del edificio.⁴⁹ *El pozo de captación de Nativitas en construcción, 1914.*

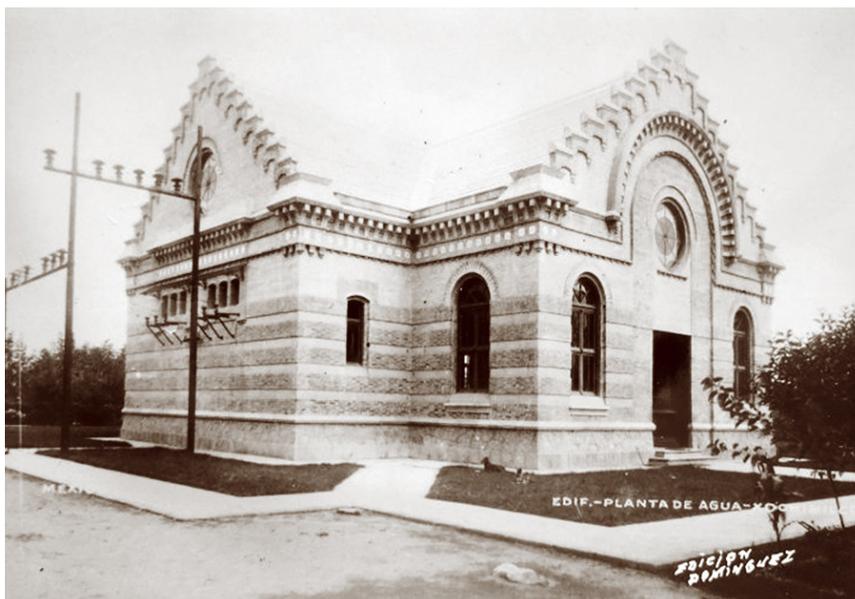
Figura 6. Edificio planta de agua Xochimilco, circa 1920.

Las fachadas sur, oriente y poniente completan un muro hastial rematado con su banda lombarda escalonada; si bien estos elementos rigidizan paredes, y decoran un muro ciego, en el inmueble sólo logró el aspecto estético (Figura 6).⁵⁷

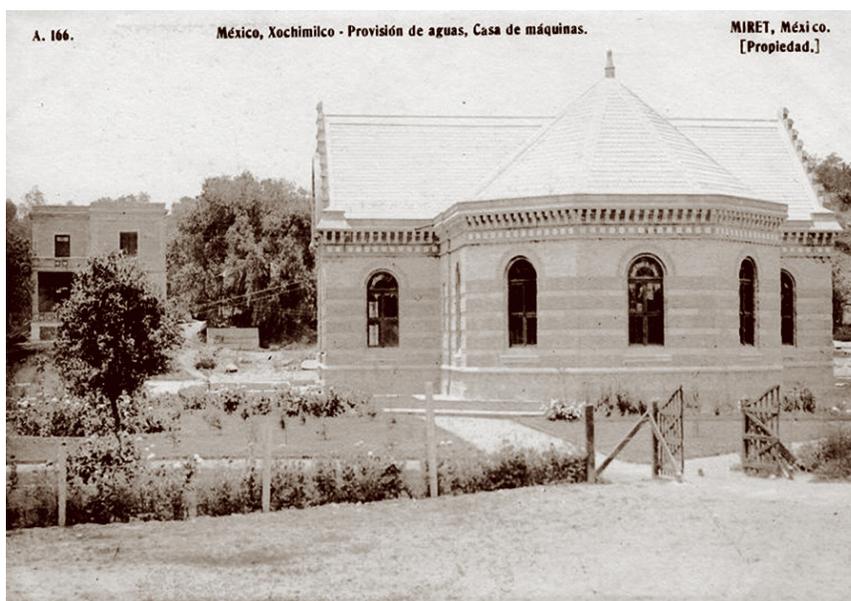
Figura 7. México, Xochimilco, *Provisión de aguas*. Casa de máquinas, circa 1920.

La estética ecléctica finalizó con elementos decorativos como ménsulas, botaguas y derrames de las ventanas, así como recubrimientos de tejas planas, pisos y remates (Figura 7).

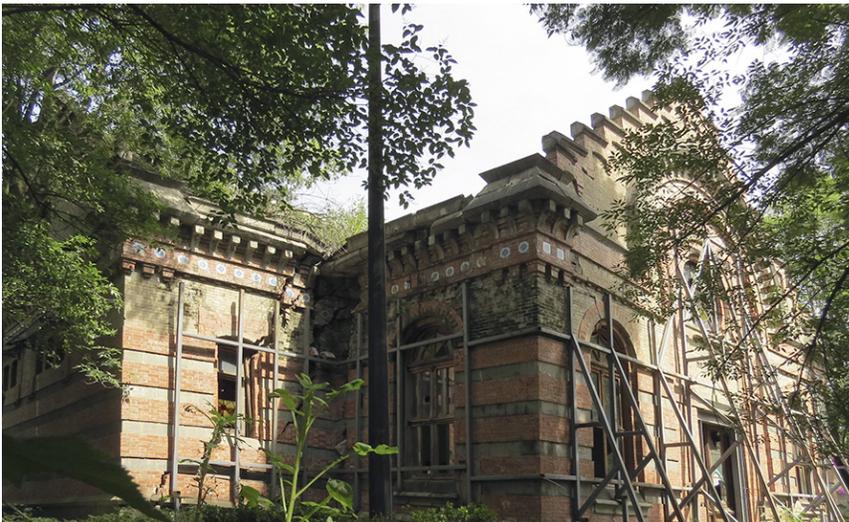
Figura 8. Desde la fachada principal se muestra el estado ruinoso y las intervenciones inconclusas. *Fachada principal de la casa de bombas Nativitas*. Nativitas, febrero de 2020.

El estado ruinoso de la casa de bombas comenzó con la degradación ambiental causada con la pérdida de los manantiales, provocándose una creciente desconsolidación del terreno. Los hundimientos diferenciales de los cimientos no unificados revelaron la composición de acabados, muros perimetrales y estructura. Así, la paradoja sobre el entorno hídrico que creó el edificio, con su ausencia, aceleró su degradación física (Figura 8).⁶⁵

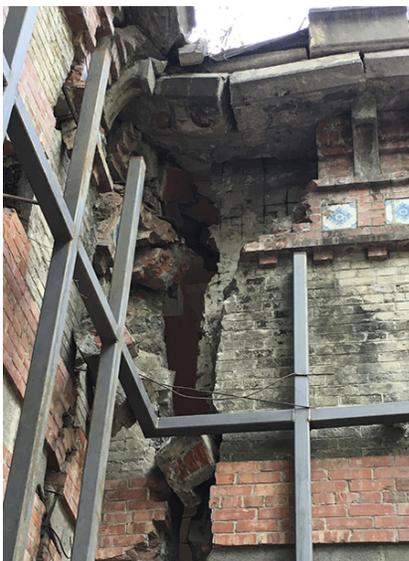
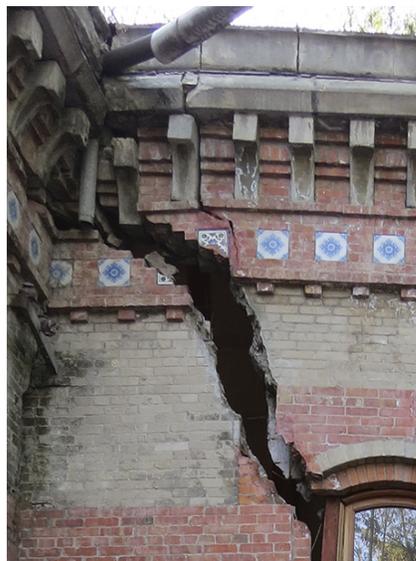
Figura 9a. Detalle de dos grietas exteriores de la casa de bombas Nativitas, la primera de la fachada principal oriente y la segunda de la fachada posterior poniente. (9b) con los daños también se observa el espesor de los acabados aparentes, se acusa el concreto. Nativitas, febrero de 2022.

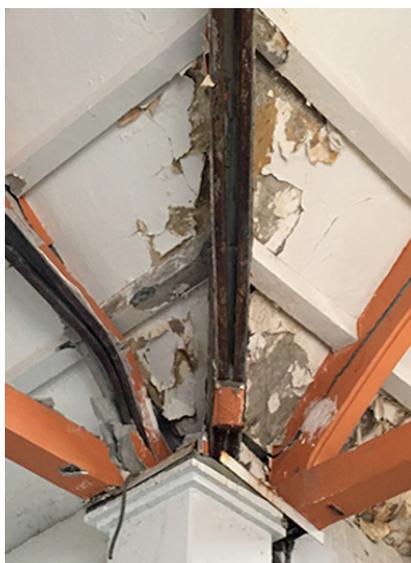
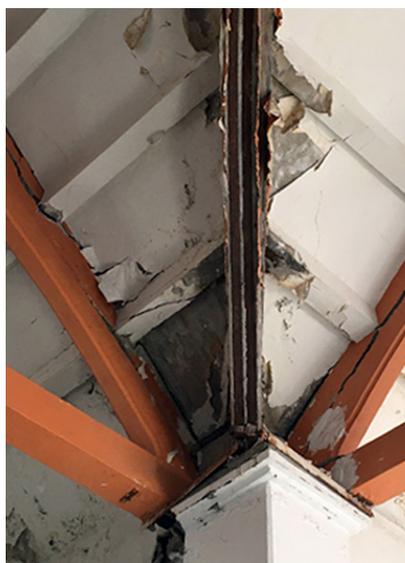
Figura 10a. Deformaciones estructurales en las armaduras portantes de la cubierta de la casa de bombas. (10b) por los daños se observa el uso del hierro revestido de concreto en armaduras y viguetas. Nativitas, febrero de 2022.

Además, el inmueble se encuentra en exposición al riesgo sísmico, ya que la cuenca de México se localiza en la interacción de cinco placas tectónicas, y la ribera sur del lago de Xochimilco es una zona de alto riesgo con suelos colapsables sujetos a asentamientos y agrietamientos (Figuras 9a y 9b).⁶⁸ Así, los efectos sísmicos como el de 2017 y del 2019, entre asentamientos diferenciales, fisuras, grietas y fracturas, acrecentaron los daños por defectos constructivos del concreto precursor (Figuras 10a y 10b).⁶⁹
