El acrobático renacer del Nuevo Circo Teatro Renacimiento

Este texto da cuenta de las vicisitudes por las que ha pasado el Circo Teatro Renacimiento, y analiza las singularidades constructivas de la obra, la cual después de una profunda intervención encuentra nuevamente un destino socialmente útil

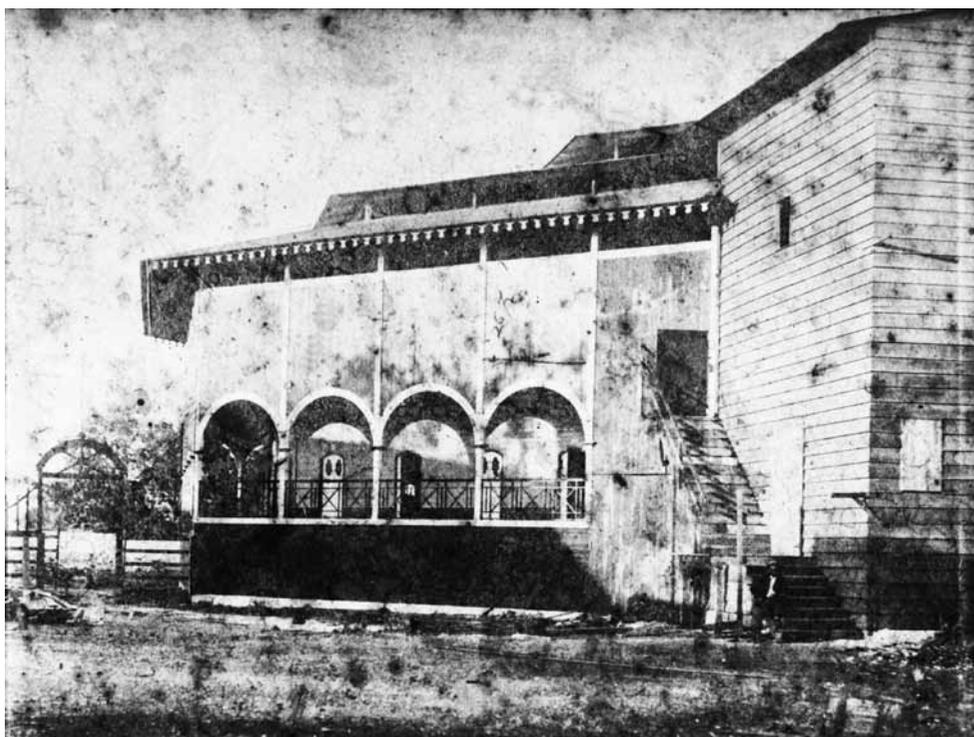
Imagen antigua que muestra la fachada posterior del Nuevo Circo Teatro
Fotografía anónima registrada en la Colección Raúl González Medina

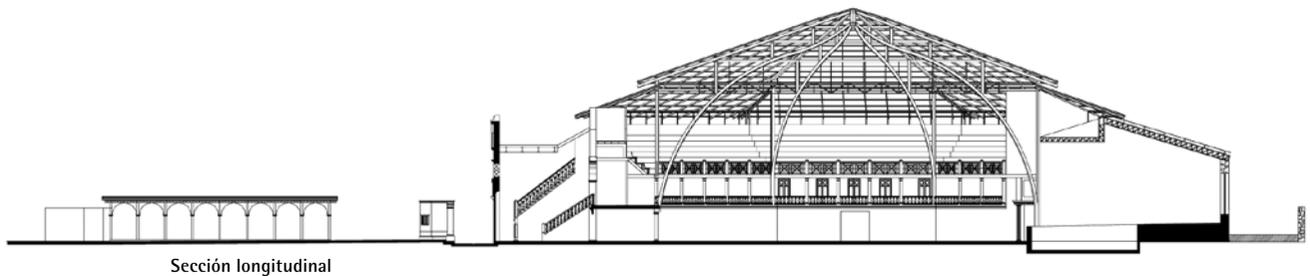
Sección longitudinal

José G. Buenfil y Moisés Nahmad, proyecto de adecuación, Coordinación Estatal de Sitios y Monumentos del Patrimonio Cultural del Estado de Campeche

A la entrada del edificio se apreciaba el vestíbulo de doble altura, desde donde partían dos escalinatas que conducían a la galería del segundo piso, y otras dos hacia el pasillo de distribución de los palcos principales en el primer piso, mediante una circulación periférica que originalmente ofrecía generosos vanos con vista al exterior, como si fuese una *loggia* que proveía de aire fresco a los usuarios durante el recorrido hacia la ocupación privada de los palcos.

Por su parte, el público de la planta baja ingresaba al patio de butacas a través de una serie de arcos, justamente por debajo de la imponente estructura metálica que sostenía la techumbre la cual, sin duda, causaba asombro, pues ningún edificio en la ciudad detentaba algo similar. Y es que la moderna cubierta permitía, además, la óptima vista del espectáculo, ya que no requería de apoyos intermedios, al mismo tiempo que canalizaba la salida del aire caliente del interior por pequeñas aberturas superiores. Destacaba también el diseño de sus armaduras de soporte, pues aunque su peralte se conserva en toda su longitud, la percepción óptica pareciera indicarnos que se adelgazan sutilmente, confiriéndole una apariencia de ligereza a las ocho secciones de la techumbre.

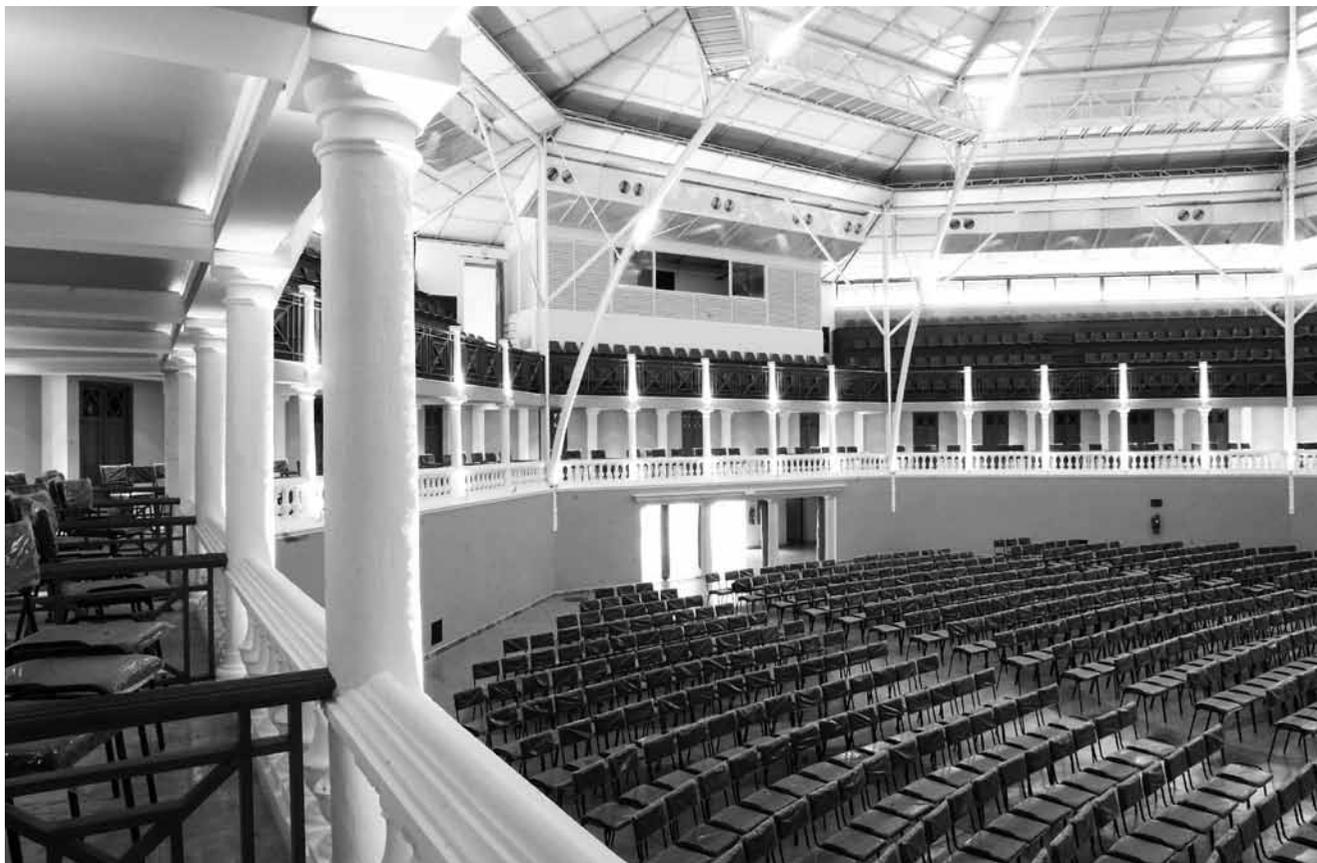
Interior del Nuevo Circo Teatro en la actualidad
Fotografía: Jorge Luis Borroto Alfonso

perimentaban una sensación espacial novedosa: un área envolvente, sin fragmentación visual, de notables dimensiones en el sentido vertical y horizontal, además de la admiración por la desnudez de la nueva tecnología constructiva y por la estabilidad estructural del edificio.

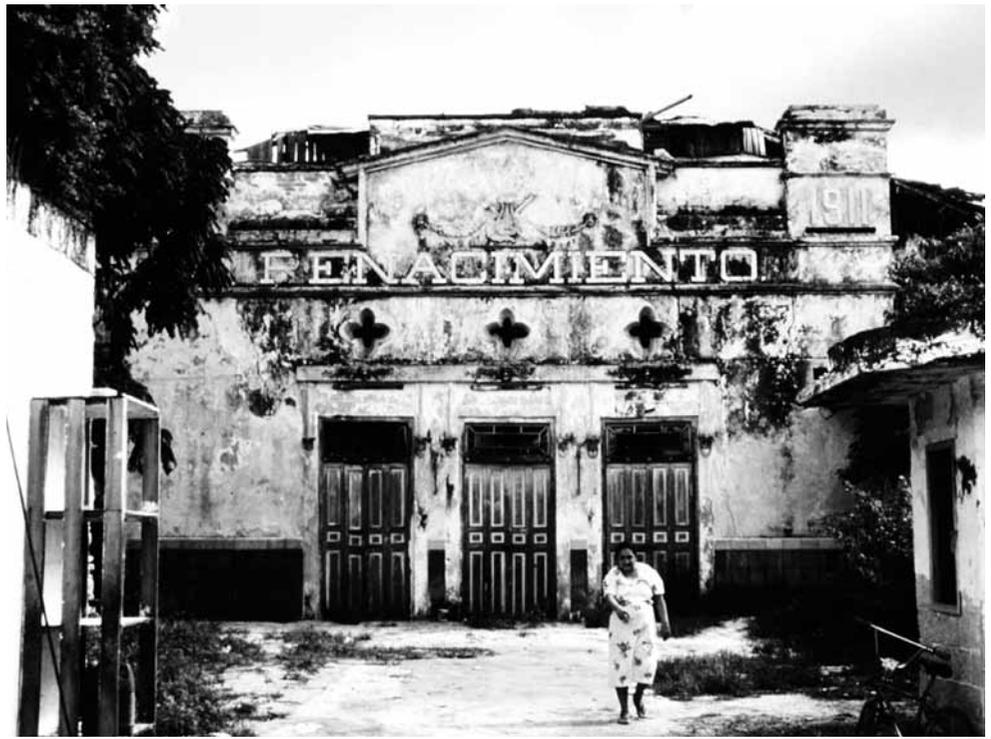
Estado del inmueble en 1993
Fotografía: Ivan San Martín

A principios de los años noventa del pasado siglo, su estado físico era muy penoso después de más de 20 años de abandono, ya que aun cuando la estructura metálica se conservaba casi en su totalidad, la maleza había crecido en el interior del recinto, algunos componentes de la techumbre comenzaban a desplomarse y los elementos escultóricos de la fachada se habían desprendido poco a poco de su posición original, todo ello facilitado por la humedad y el calor propios del clima de la región.
