**Un recurso del pasado para la defensa
del patrimonio cultural.
Caso específico: la pintura mural
del ex Convento de San Juan
Bautista de Tetela del Volcán**

JAIME CAMA VILLAFRANCA,
INSTITUTO NACIONAL DE ANTROPOLOGÍA E HISTORIA

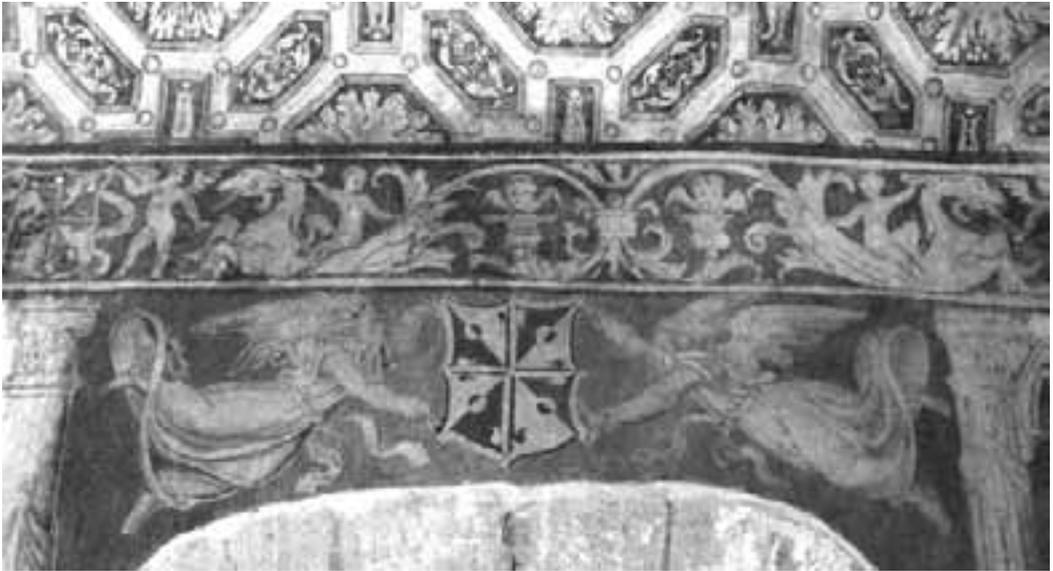
Por la acción de la humedad capilar ascendente, el deterioro de todas las pilastras, arrojaba como constante, la degradación y pérdida del color; desde la parte media de los personajes, intensificándose a medida que nos acercábamos a los pies, de manera que la posibilidad de reintegración se veía acotada por esta erosión, lo que nos situaba en la necesidad de ir reduciendo la intensidad del color de intervención, ya fuera diluyéndolo, mezclándolo con otro más claro, o aumentando la distancia entre línea y línea de nuestro *tratteggio*, dándole así a cada laguna, la intensidad necesaria para que a la distancia de observación, cada personaje pudiera recuperar su potencialidad de imagen, sin eludir por ello el transcurrir de la obra en el tiempo.

Emplear el *tratteggio* como técnica de reintegración, en este preciso caso, lo podríamos llamar una variable casi monocroma, a diferencia del sistema empleado para reintegrar pintura de caballete y consistió en trazar líneas verticales de colores que igualaran el de la materia original en torno a la laguna, separadas entre ellas de uno a dos milímetros como máximo, en conjunción con el blanco de los aplanados, llenando exclusivamente la laguna a tratar, estableciendo así una densidad tonal como la del original que la rodea, esto permitió diferenciar claramente la zona intervenida de lo que resta del original, como lo recomienda la Carta de Venecia y también la carta de ICOMOS, dándole al observador la posibilidad de valorar el universo de lo que se conserva, y permitir una mejor lectura del tejido figurativo de la obra de arte, o del bien cultural cuando se contemplan en su conjunto.
