Un sistema de gestión de pavimentos basado en nuevas tecnologías para países en vía de desarrollo

A Pavement Management System Based on New Technologies for Developing Countries

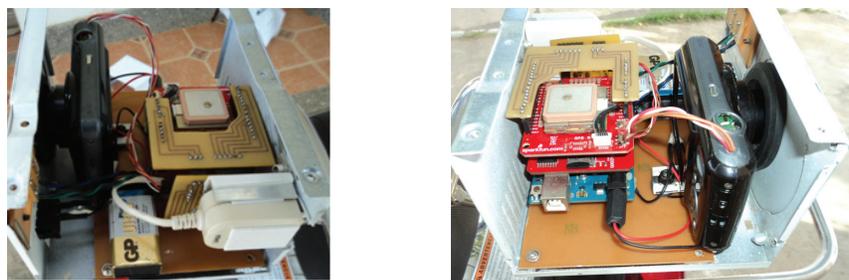
Figura 5. Unidad principal de procesamiento de datos

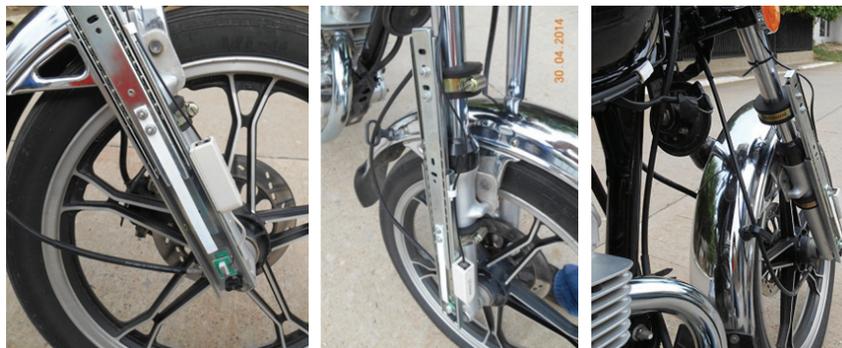
Figura 12. Adaptación del mecanismo de activación por perturbación construido

Gracias a los bajos costos de operación, se utilizó una motocicleta para validar la funcionalidad del dispositivo. El mecanismo de activación por perturbación se construyó siguiendo el prototipo de la figura 6b, activando la señal mediante un pulsador instalado en el sistema de amortiguación. La figura 11 muestra el MAPP construido, que se adaptó al sistema de amortiguación delantera de la motocicleta (figura 12), calibrando la distancia de activación Δx , de acuerdo con la masa del vehículo más la masa del conductor y la velocidad de operación establecida.

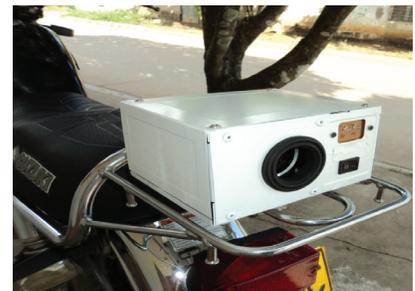
Figura 13. Montaje de la unidad de procesamiento de datos

La unidad de procesamiento de datos se instaló en la parte posterior de la motocicleta (figura 13). El ángulo de la cámara se fijó internamente para capturar los daños sobre el pavimento en panorámica, en función de su velocidad.
